# A ruptura da praia de Guaratuba no litoral do Paraná

*Geól. José Antônio Urroz Lopes*

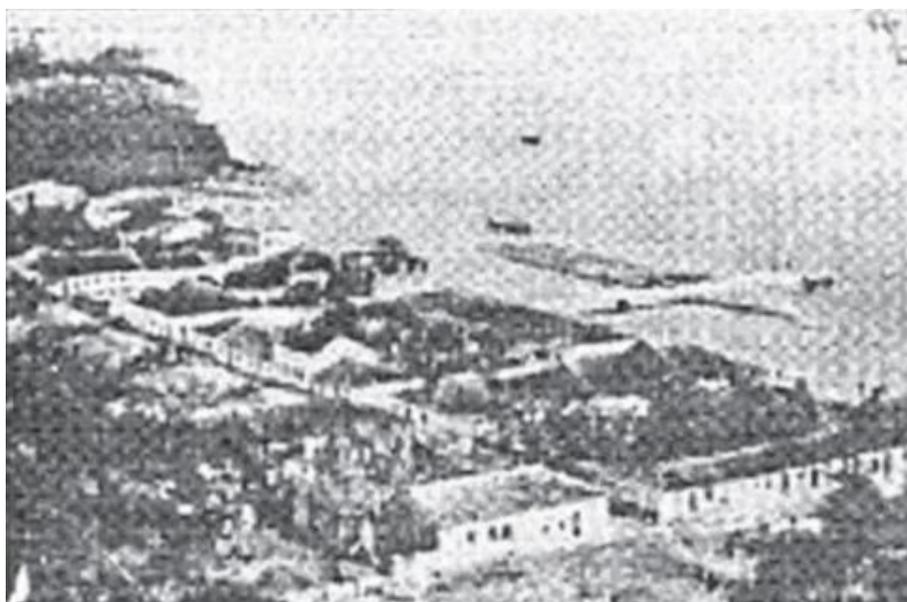
As investigações efetuadas na ocasião e posteriormente, mostraram que todo o processo que culminou nessa ruptura iniciou-se pela construção, no início do século XX, de um trapiche de madeira que unia a então praia de Guaratuba, a uma ilha barreira, paralela à praia, executado para permitir o desembarque de passageiros, a partir de embarcações que ali aportavam. Em outras palavras, entre o continente e a ilha havia um canal de escoamento de água, paralelo à costa que dava vazão às correntes geradas pelas marés. Durante a preamar (maré enchente), as águas do mar penetram na baía gerando correntezas que se estendem até o fundo da mesma e durante a baixa mar (maré vazante) essas mesmas águas, acrescidas das trazidas para a baía, pelos rios que nela desembocam, geram correntes em sentido contrário: da baía para o mar. Em razão dessa mecânica, obviamente, as correntes oriundas das marés de vazante são muito mais fortes e quanto mais significativas as marés, maiores as correntes delas oriundas. Como o trapiche era de madeira e dava vazão à água que escorria entre a ilha e o continente, sem praticamente afetá-la, nada aconteceu de significativo, no local, nessa época (Figura 2).

*Figura 2: O local no início do Século XX – observar a extensão da ilha barreira paralela a costa e o trapiche de madeira passando sobre a mesma*

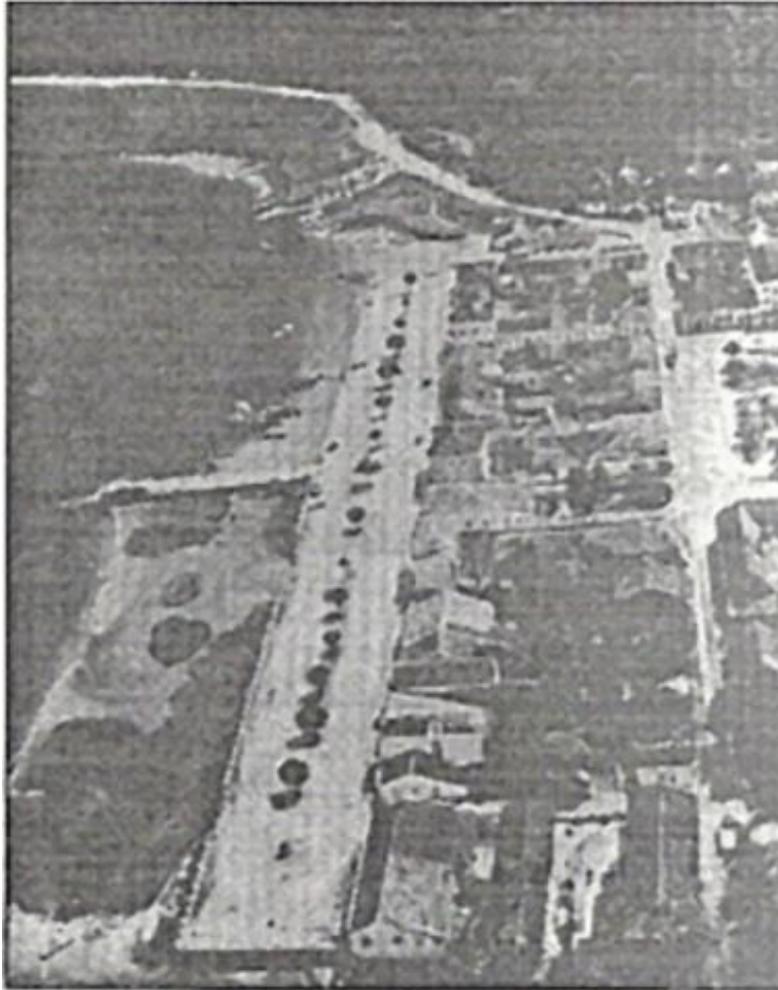
Posteriormente, o antigo trapiche de madeira foi substituído por um de alvenaria que possuía aberturas menores e, em 1954, quando foi construído o muro de contenção, as aberturas originais do trapiche de alvenaria foram substituídas por bueiros de menor vazão. A partir desse ponto, a restrição à vazão das correntes de vazante, provocou deposição de sedimentos a montante do trapiche e erosão na porção da ilha barreira situada a jusante, perfeitamente observáveis em fotos da década de 1950 (Figura 3). Esse processo prosseguiu até que toda a porção da ilha barreira voltada para leste fosse consumida e o processo erosivo começasse a corroer a base do trapiche situada ao largo da mesma. Como nenhuma providência foi tomada, as fundações da extremidade do trapiche foram sendo corroídas,

*Figura 3. O local na década de 1950 – observar o desaparecimento da ilha barreira, a erosão a jusante e a sedimentação a montante do trapiche de alvenaria, bem como o encurtamento do mesmo por erosão. O edifício maior que aparece diretamente em frente do trapiche, do outro lado da avenida, é a Prefeitura que foi cortada ao meio pela ruptura.*

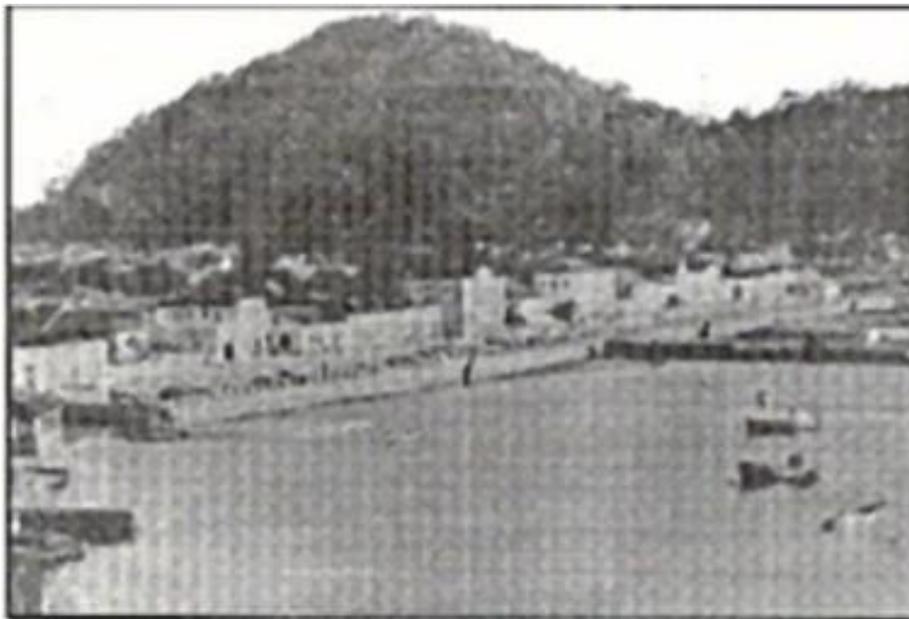
seguindo-se as do muro para, finalmente, culminar com o colapso de ambos na maré de sizígia de 22/23 de setembro de 1968 (Figuras 4 e 5), cobrindo um período no entorno de 50 anos entre o início efetivo e a culminação do processo. Detalhes desse processo podem ser encontrados em Bigarella *et al.* (1970), Engemin (1991) e em Lopes e Muniz (1996).

*Figura 4: O local em 22/09/1968 – Observar o total desaparecimento de qualquer sedimentação a jusante do trapiche*

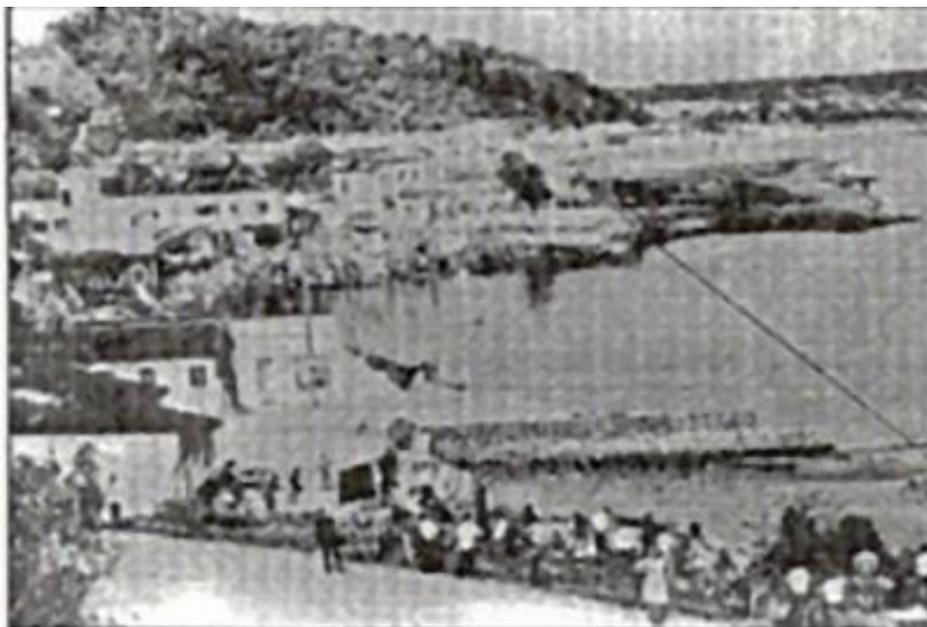
Na noite de 22 para 23 de setembro de 1968, durante a baixa-mar de sizígia, rompeu-se um grande trato de terra que bordejava a Baía de Guaratuba, no litoral do Paraná (Figura 1), levando consigo, entre outras benfeitorias, um muro de proteção e a metade da Prefeitura da cidade que ficava atrás desse muro. Não houve vítimas porque a ruptura foi lenta e constituída por eventos sucessivos. No local da ruptura havia um trapiche que adentrava a baía, cuja extremidade foi a primeira a afundar, seguindo-se o muro de contenção e, em sequência, porções cada vez maiores de terra.

Figura 5: O local em 23/09/1968 - Observar a cicatriz da ruptura e o edifício da Prefeitura cortado ao meio
