## CAPÍTULO IV

### CARACTERIZAÇÃO DO SISTEMA AQUÍFERO URUCUIA

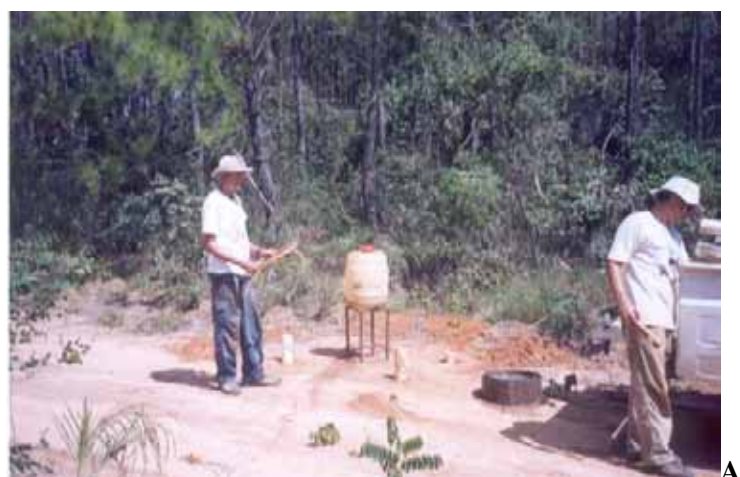
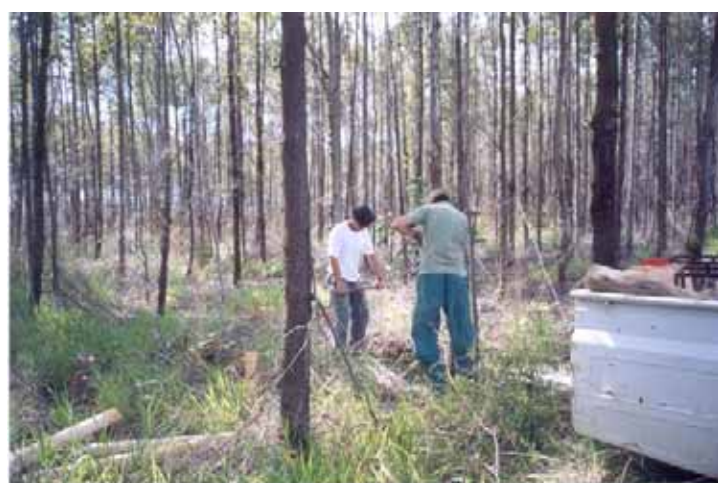
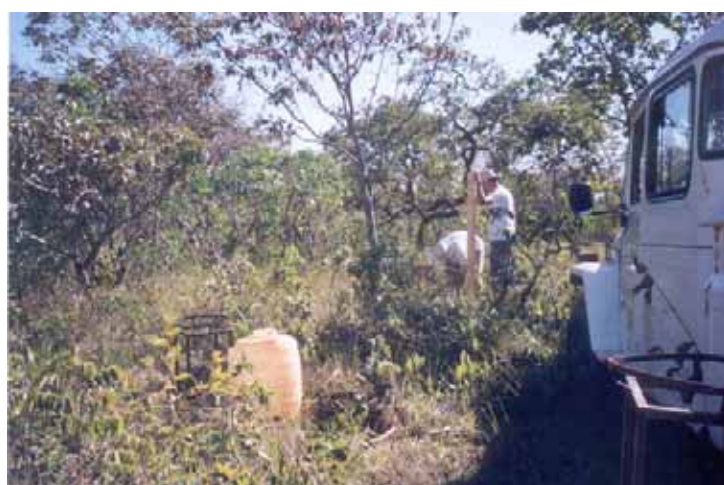
**Figura 4.2** –Sítios de realização dos ensaios de infiltração. A – área de leito de estrada bastante compactado; B – área de reflorestamento por eucalipto e C – área de cerrado nativo.

Os locais analisados incluíram solos em áreas de cerrado *in natura*, áreas de pasto, plantações de soja, eucalipto, pinheiros, em áreas com cerrado modificado, estradas não-pavimentadas e loteamentos residenciais (figura 4.2).

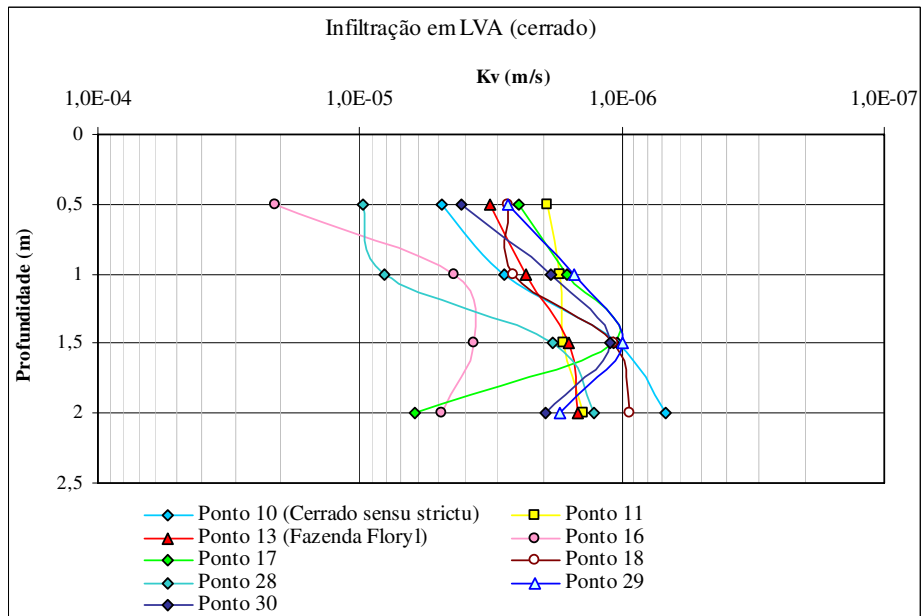
**Figura 4.6** - Gráfico dos valores de  $K_v$  nas profundidades (0,5; 1,0; 1,5 e 2,0 metros), dos pontos 10, 11, 13, 16, 17, 18, 28, 29 e 30, realizados em LVA, com vegetação preservada no oeste baiano.

Os ensaios realizados em áreas com solos preservados, com vegetação natural também apresentaram uma diminuição na velocidade de infiltração da água nas profundidades de 1,0 e 1,5 metros (figura 4.6). Atesta-se também nesses ensaios a ocorrência de um ligeiro aumento do valor de  $K_v$  na profundidade de 2,0 metros, como também pode ser observado nos gráficos das figuras 4.7 e 4.8.

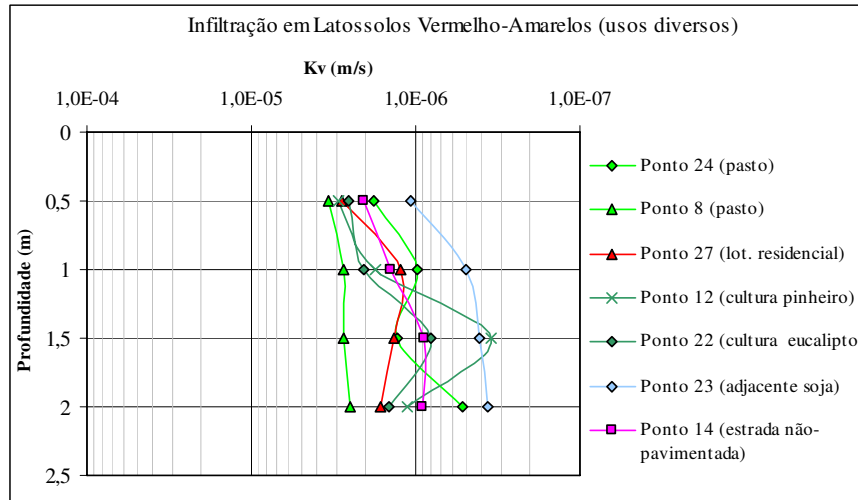
**Figura 4.7-** Gráfico dos valores de  $K_v$  nas profundidades (0,5; 1,0; 1,5 e 2,0 metros), dos pontos 8, 12, 14, 22, 23, 24 e 27, realizados em LVA de áreas com diversos tipos de manejos, no oeste baiano.

As áreas de estrada não-pavimentada (ponto 14), pasto (ponto 8 e 24), cultura de pinheiro (ponto 12), cultura de eucalipto (ponto 22), loteamento residencial (ponto 27) e adjacente à lavoura de soja (ponto 23) têm seus valores de  $K_v$  apresentados no gráfico da figura 4.7, onde se vê uma diminuição dos valores nas profundidades de 1,0 e 1,5 m. Nos pontos de cultura de pinheiro e eucalipto, e no loteamento residencial, entretanto, os valores de  $K_v$  aumentam a profundidades de 2,0 metros, como ocorrido nos solos sem modificações superficiais. Comportamento semelhante foi observado em solos com cerrado modificado (figura 4.8).

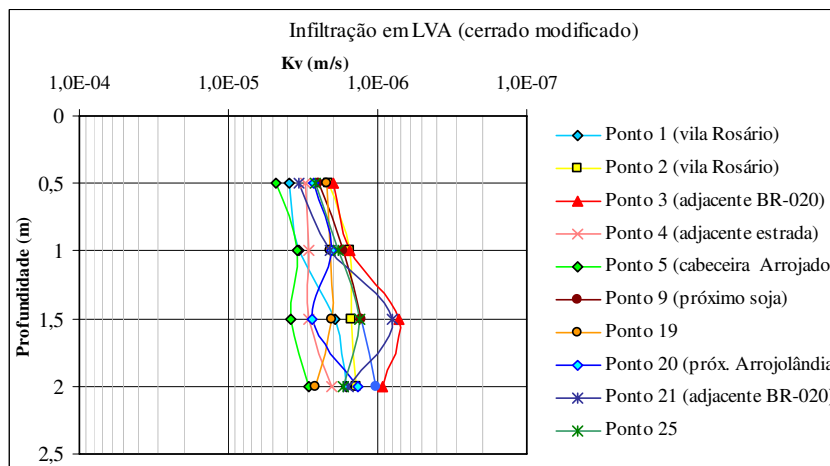
**Figura 4.8 -** Gráfico dos valores de  $K_v$  em diferentes profundidades (0,5; 1,0; 1,5 e 2,0 metros), realizados em LVA localizados em áreas com cerrado modificado, no oeste baiano.

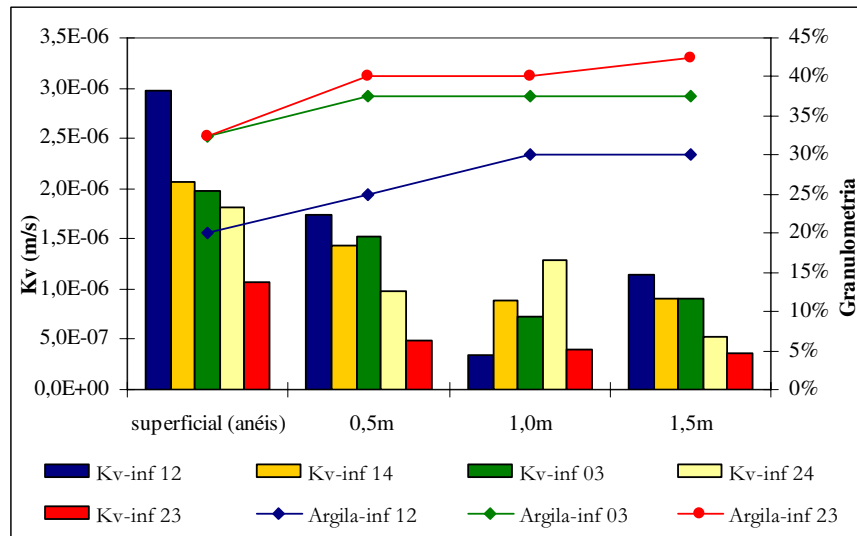
**Figura 4.9** - Correlação entre a condutividade hidráulica vertical e a composição granulométrica em latossolos.

Essa correlação entre o aumento do conteúdo de argila, em profundidade e a diminuição do valor de  $K_v$  foi constantemente observada nos ensaios. Essa correlação é claramente observada principalmente nos ensaios 3, 12 e 23, que apresentaram um aumento de até 10% do conteúdo de argila, a partir da superfície até 2,0 m de profundidade, e uma progressiva diminuição dos valores de  $K_v$  (figura 4.9).
